# Von der Betriebssicherheit zur Produktsicherheit am Beispiel von Gelenkwellen in der Landwirtschaft\*

Martin Schmauder (TU Dresden), Katharina von Rymon Lipinski (KAN)

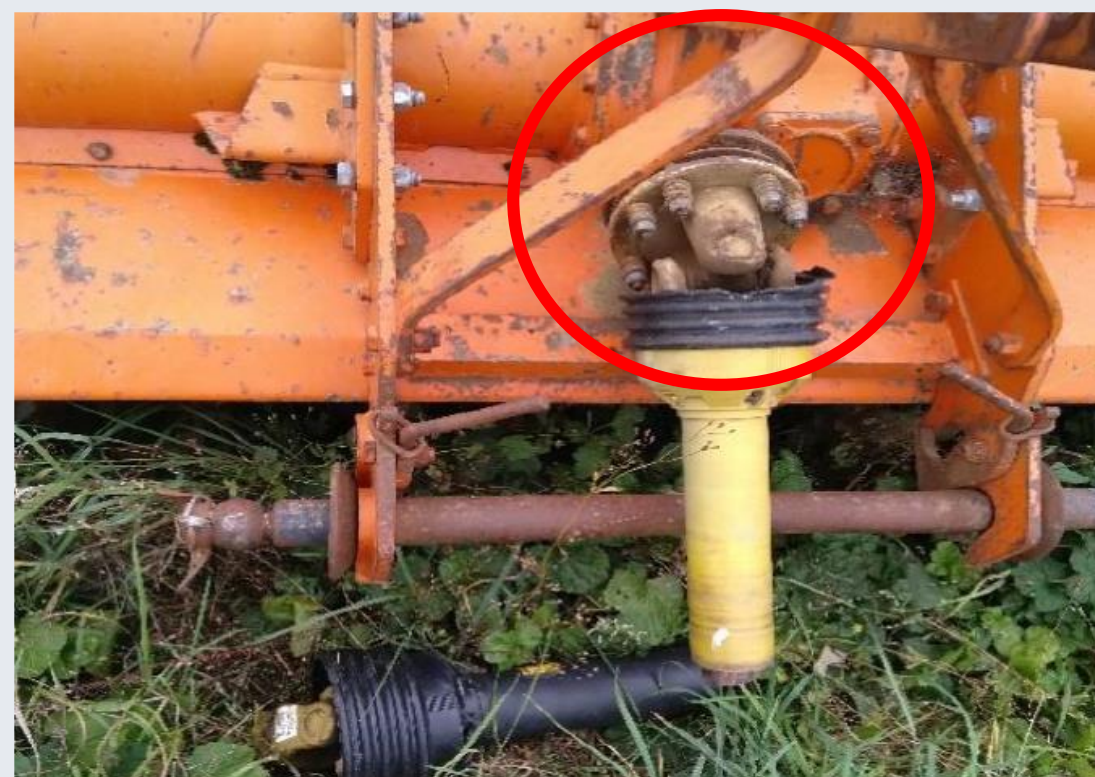
Abb. 1: Gelenkwelle mit mangelnder Instandhaltung

- Innerhalb der letzten zehn Jahre durchschnittlich **45 meldepflichtige Unfälle**.
- Diese haben ihren Ursprung besonders in der **nicht bestimmungsgemäßen Verwendung** wie z.B. der Manipulation von Schutzeinrichtungen oder mangelnder Instandhaltung (siehe Abb. 1).
- Die **Typ C-Norm DIN EN 12965 „Traktoren und Maschinen für die Land- und Forstwirtschaft – Gelenkwellen und ihre Schutzeinrichtungen – Sicherheit“** wurde überarbeitet. Weitere Optimierungen sollen vorbereitet werden.

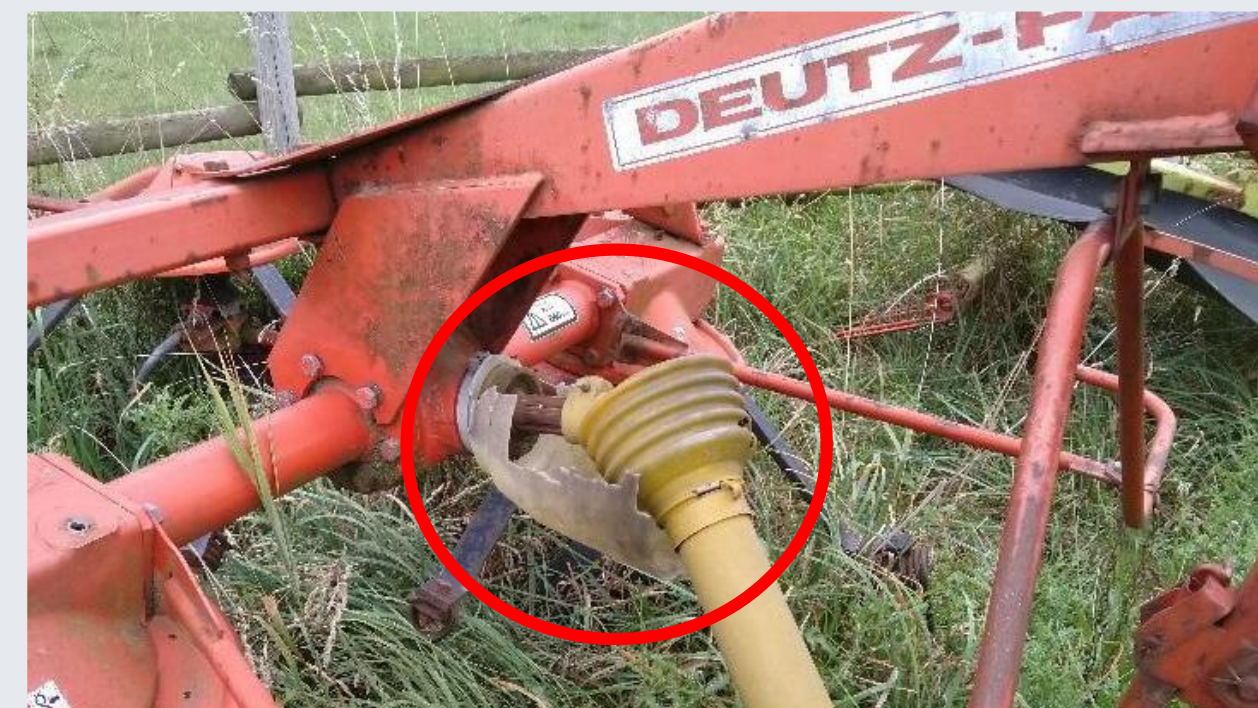
Abb. 3: Defekte Schutzeinrichtung aufgrund falscher Lagerung

- **nicht bestimmungsgemäßen Verwendung:** z. B. Manipulation von Schutzeinrichtungen oder falsche Lagerung (siehe Abb. 3)

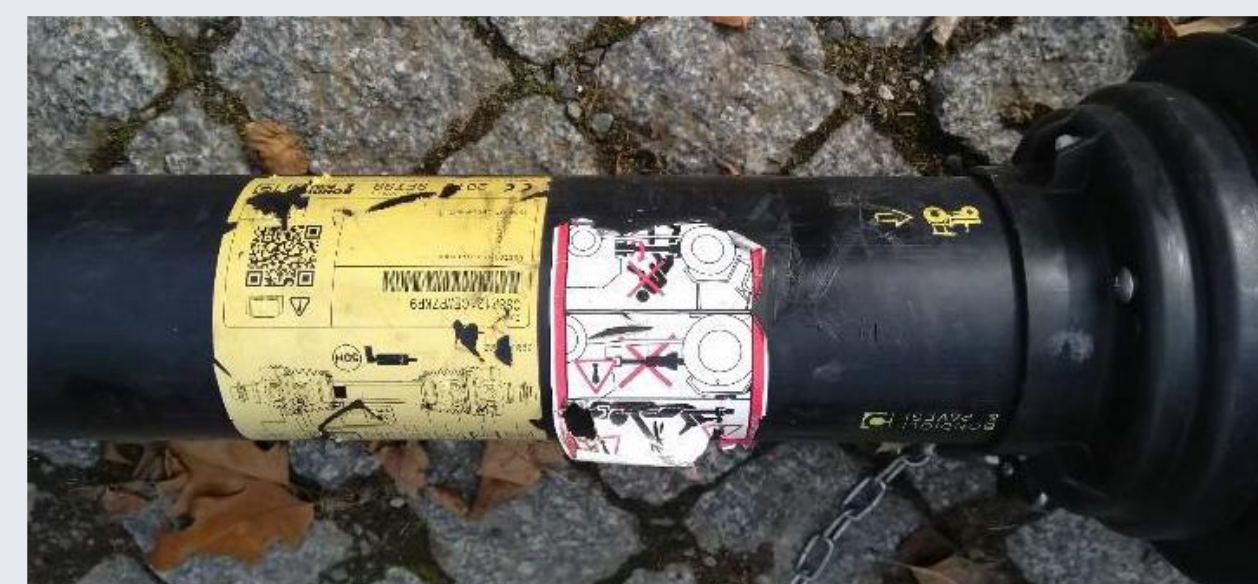
Abb. 4: Beispiel für eine wenig dauerhafte Kennzeichnung

- dauerhafte Kennzeichnung aller Teile
- baureihenübergreifende Verwendung von Gleichteilen

- dauerhafte Angabe relevanter Informationen

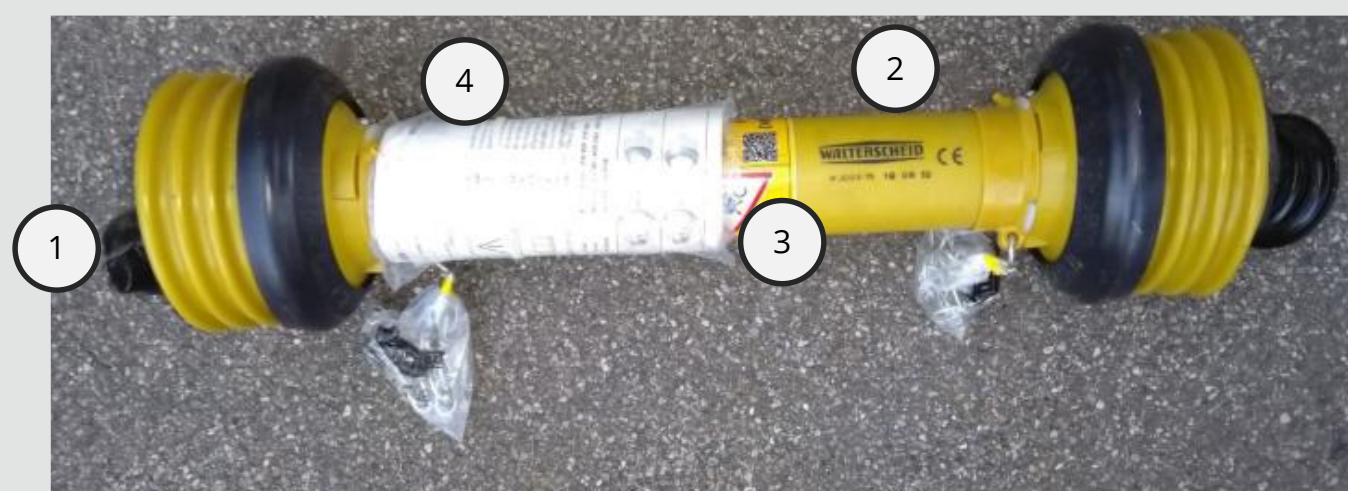
Abb. 2: Gelenkwelle mit Anforderungen an Schutzeinrichtung

1. Kupplung nur Geräteseitig
2. Kennzeichnung
3. Aufkleber, Gefahrenhinweise
4. Betriebsanleitung inkl. Konformitätserklärung

Gelenkwellen (siehe Abb. 2) sind Verschleißteile mit begrenzter Haltbarkeit, die zur Übertragung von Drehmomenten universell eingesetzt werden.

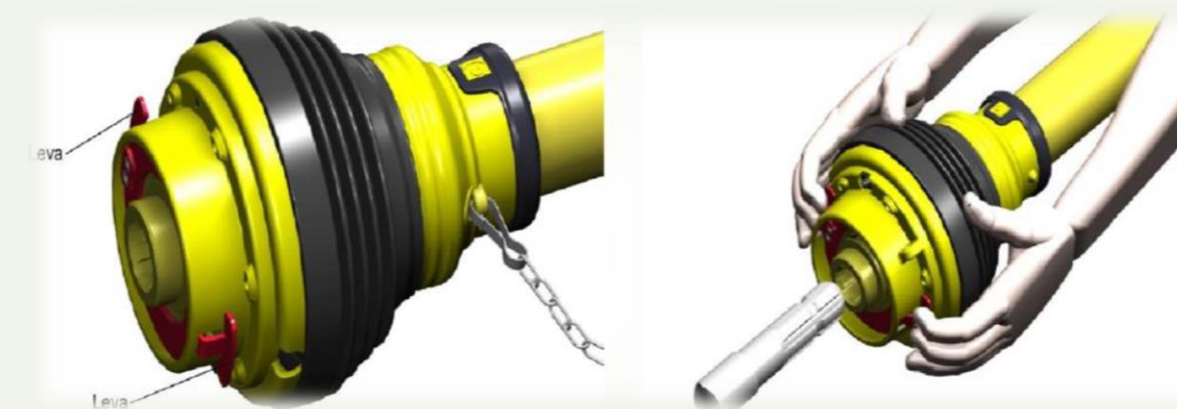
Abb. 5: Verbesserungsvorschlag zur Form der Verriegelung

- elastische Materialien
- Form der Verriegelungseinrichtung (s. Abb. 5)
- definierte Mindestfreiräume (s. Abb. 6)
